ERROR RESTORING METHOD OF INFORMATION RECORDING AND REPRODUCING DEVICE USING GMR SENSOR AND DEVICE THEREFOR

PROBLEM TO BE SOLVED: To improve the performance of an information recording/reproducing device using a GMR (giant magnet resistance) sensor.
SOLUTION: This method aims at the restoration of an operating error generated in an information recording/reproducing device including a storage medium, a head using a GMR sensor, an actuator arm for mounting the head and locating the head on a prescribed position on the front surface of the storage medium and a control part for controlling the operation of the actuator arm and read/write operation. At this time, it comprises a step for executing a first error restoring procedure 103, a step for executing a first GMR evaluating procedure 109 for evaluating the performance of the GMR sensor when the operating error is not restored in the first error restoring procedure and a step 117 for impressing a reset pulse to the GMR sensor in accordance with the first GMR evaluating procedure.

(54) 【発明の名称】 GMRセンサを使用した情報記録再生装置のエラー回復方法および装置

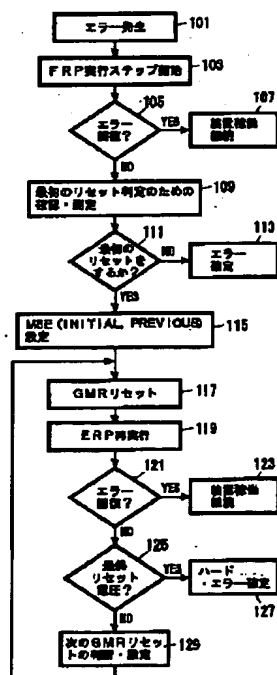
【解決手段】 記憶媒体と、GMRセンサを使用したヘッドと、該ヘッドを装着し該ヘッドを前記記憶媒体の表面上の所定位置に位置付けるアクチュエータ・アームと、該アクチュエータ・アームの動作および読み書き動作を制御する制御部とを含む情報記録再生装置に発生した動作エラーを回復する方法であって、前記動作エラーの回復を図るための第1のエラー回復手順103を実行するステップと、前記第1のエラー回復手順で動作エラーを回復できないときに前記GMRセンサの性能を評価する第1のGMR評価手順109を実行するステップと、前記第1のGMR評価手順に応じて前記GMRセンサにリセット・パルスを印加するステップ117とを有する。

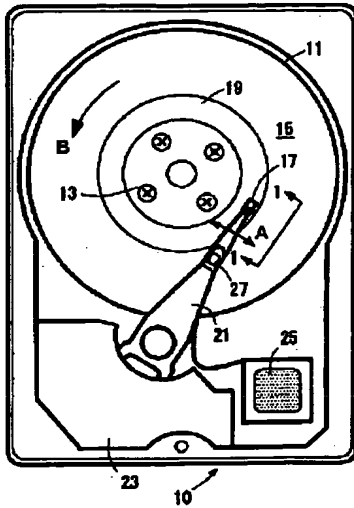
【図1】 本発明の実施例を説明するための磁気ディスク装置の概略平面図である。

【発明の実施の形態】 図1ないし図3により本発明の実施例を適用した磁気ディスク装置を説明する。図1は磁気ディスク装置の概略平面図、図2は図1の磁気ディスクおよびアクチュエータ・アーム部を示した概略概略側面図、図3は概略ブロック図である。磁気ディスク11はスピンドル軸13に3枚積層して取り付けられ、データの書き込みまたは読出し時は、スピンドル・モータ（図示せず）により矢印Bの方向にスピンドル軸13と共に回転させられる。各磁気ディスク11は情報の記録に利用する記録領域15と、磁気ディスク11の回転を停止させる際に磁気ヘッド17を位置付ける非記録領域19を含む。記録領域15は複数の円環状のトラックに区分され、各トラックは、それぞれ同期信号、512バイトからなるユーザ・データおよびECC(Error Correction Code)からなる複数のデータ・セクタに区分されている。さらに、記録領域15には、離散的領域に複数のブロックとしてサーボ・データが記録されている。3枚の磁気ディスク11は、それぞれ表面および裏面を記録領域として使用し、1トラックを含む円筒形に含まれる6枚の記録面の6つのトラックで1シリンダを形成する。

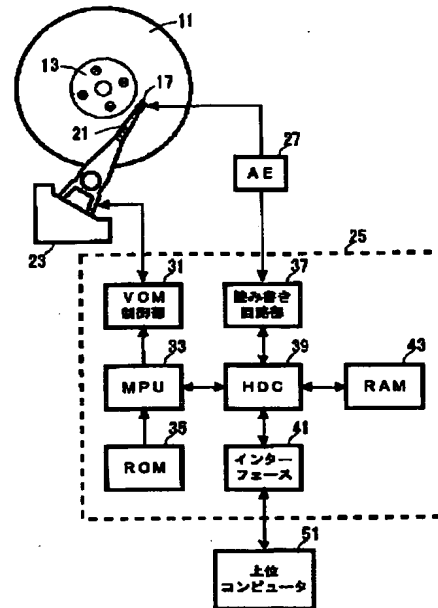
【図3】 図1の磁気ディスク装置の概略ブロック図である。

1の表面に生じた気流により浮上力を与えられ、磁気ヘッド17は磁気ディスク11の表面から一定の距離を保って浮上しその距離が維持される。制御部25は、アクチュエータ・アーム21の動作を制御しかつデータの読み書きを実行する電子回路を含む。さらに図3において制御部25は、VCM制御部31を通じてアクチュエータ・アーム21のシーク動作を制御し、さらに読み書き回路部37を通じて磁気ヘッド17の読み書き動作の制御をする。読み書き回路部37はハード・ディスク・コントローラ(HDC)39に接続される。読み書き回路部37は、ユーザ・データのデジタル信号と、磁気ヘッドに供給された磁気ヘッドで生成された電流信号とを双方向に変換するリード・ライト・チャネルである。本実施例ではパーシャル・レスポンス(Partial Response)チャネルを採用している。

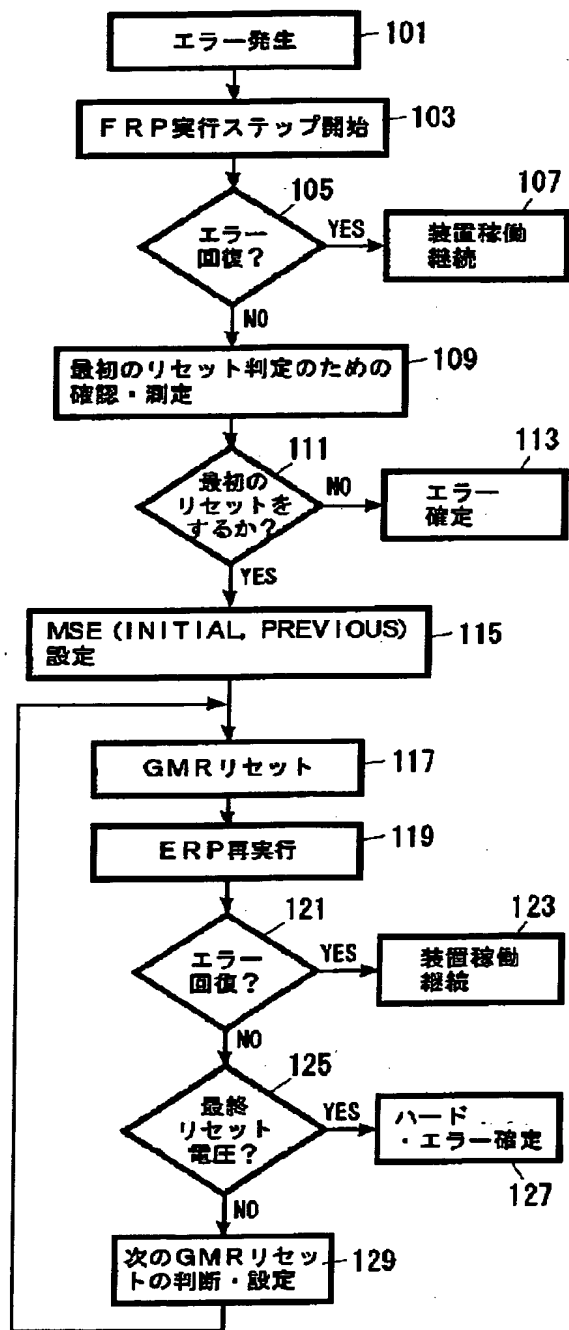
【図 4】

【図4】 本発明の実施例を説明するためのフローチャートである。

印加するとヘッドを損傷してしまうことがある。しかし、MSEの測定ができた場合は測定できない場合に比べてリセット電圧の最大値を高い値に設定できる。MSEの測定ができる場合は、ヘッドの性能の変化を確認しながらリセット電圧を徐々に上昇させることにより、センサが損傷するパルス電圧の直前の値のパルス電圧まで印加して数回リセットを繰返すことができ、センサの損傷を生じさせることなく劣化回復の機会を増大させることができる。図4のブロック101ないし105は装置が稼働中に従来のERPではエラーが回復できない場合に、最初のGMRリセットの判定をするブロック109に進むが、装置の電源を入れた時点でPOR (Power On Reset) プログラムを実行してヘッドおよびシリンダの性能を確認しエラーが発生した時点でブロック109に移行するようにしてもよい。

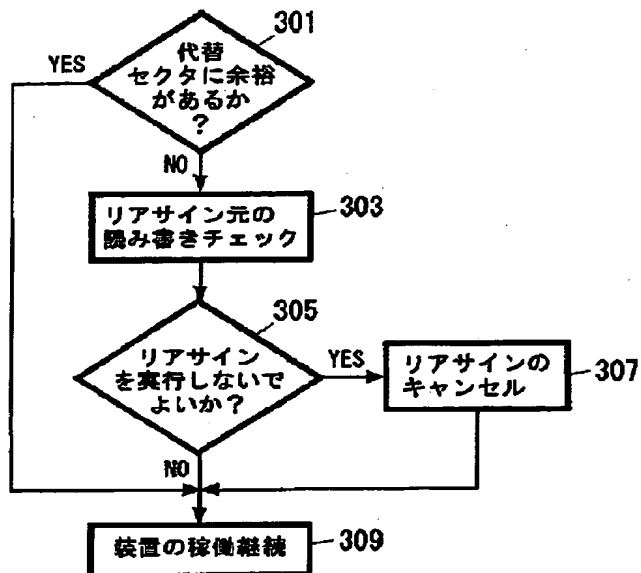
【図 9】

【図9】 本発明の実施例を説明するためのフローチャートである。

【0044】次に図8のブロック217に続いて、実施済みのリアサインをキャンセルして代替セクタのスペースを確保する実施例を図9のフローチャートで説明する。ブロック301では、リアサイン先の代替セクタに余裕があるかどうかを判断し、余裕がある場合はリアサインのキャンセルをしない。余裕がない場合は、以降の⁴⁰エラーをリアサインにより回復できないので、ブロック303に移行する。ブロック303では、リアサイン元のデータ・セクタが使用可能であるかを確認するために読み書きのチェックをする。リアサインを回復できるときすなわちリアサインの原因になったセクタに、ERPを実行しなくても簡単にデータの読み書きができる場合はブロック307でリアサインをキャンセルして、代替セクタに記憶しておいたデータをもとのユーザ・セクタに書き直し、ブロック309に移行して装置の稼働を継続する。他のGMRリセットの必要性を判断する方法と⁵⁰

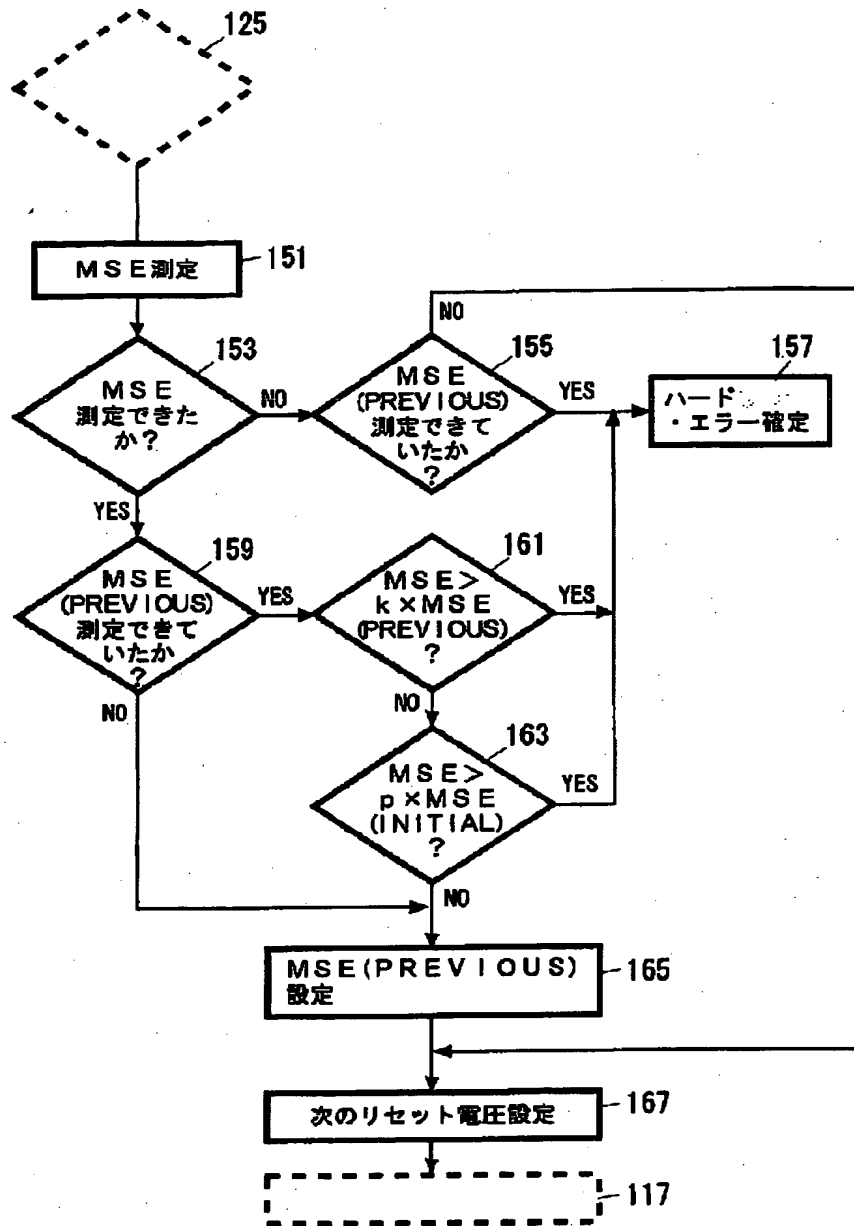
【図5】 図4のブロック129の詳細を示すフローチャートである。

【0036】図4のブロック129の詳細を図5に示す。図5のブロック151では、ブロック117のGMRリセット後の今回のMSEを測定する。MSEの測定に関しては、図4のブロック109で説明した内容に従う。ブロック153では、MSEが測定できたかどうかを判断し、MSEが測定できない場合はブロック115で設定したMSE(PREVIOUS)が測定できていたかどうかをブロック155で判断する。MSE(PREVIOUS)の値は、3回目移行のGMRリセットの判断をする際は、後述するブロック165で書き換えら

【0037】直前のリセットの前後においてMSEの値が測定できなかった場合は、ブロック167に移行して次のリセットのためのリセット電圧を設定し、さらに図4のブロック117に移行して2回目以降のリセットをする。ブロック153で今回のMSEが測定できた場合は、ブロック159でMSE (PREVIOUS) が測定できていたかどうかを判断する。MSE (PREVIOUS) が測定できていた場合は、ブロック161で今回のMSEがMSE (PREVIOUS) に比べてk倍 ($k > 1$) 以上であるかどうかを評価する。今回のMSEの値がk倍以上の場合は、リセットによりヘッドの性能が低下したと判断し、ブロック157に移行して次のリセットはおこなわない。ブロック161で今回MSEの値がMSE (PREVIOUS) のk倍より小さい場合は、さらにブロック115で設定したMSE (INITIAL) に比べてp倍 ($p > 1$) 以上であるかどうかをブロック163で評価する。本実施例では、 $k = p = 1.5$ に設定する。今回のMSEの値がMSE (INITIAL) のp倍以上の場合は、リセットによりヘッドの性能が低下したと判断し、ブロック157に移行して次のリセットはおこなわない。

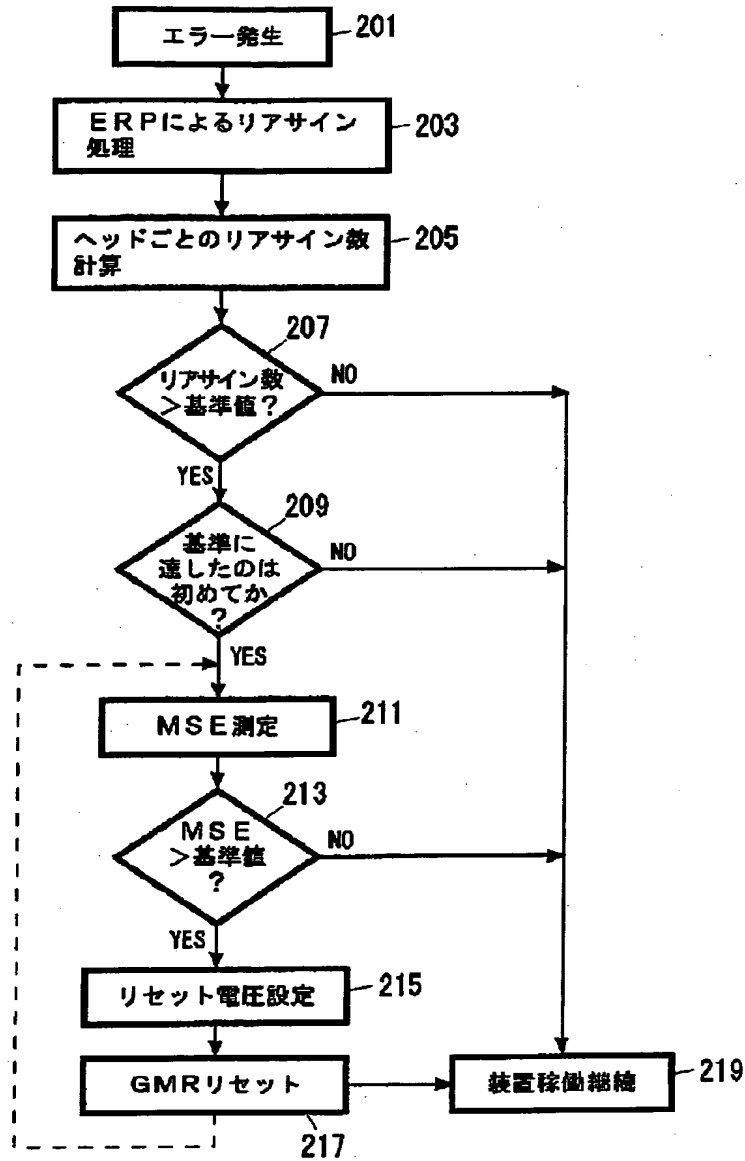
【図 8】

【図8】 本発明の実施例を説明するためのフローチャートである。

【0041】図8はリアサイン数が所定値以上になった場合にGMRリセットする実施例を説明するフローチャートを示す。ブロック201で装置に書込みエラーまたは読取りに多数のERP実行ステップを必要とした場合、ブロック203で書込みエラー回復および将来の同一アドレスのリードに備えてリアサインをおこなう。次にブロック205では、リアサインがおこなわれた時点でリアサイン元のアドレス、リアサイン先のアドレスをRAMに記憶すると共に、磁気ディスクにも記憶する。さらにリアサインの数をリアサインの原因になったヘッド毎にカウントする。続いてブロック207では、ヘッド毎のリアサイン数を基準値と比較する。

アサイン数がいずれかのヘッドに関して基準値を越えた場合は、ブロック209で、当該ヘッドについて基準値に達したのは最初かどうかを判断する。基準値に達したのが始めてではない場合は、GMRリセットはおこなわずブロック219に移行する。基準値に達したのが始めての場合は、ブロック211に移行しMSEを測定する。MSEの測定は、図4のブロック109に関して説明したとおりで、キャリブレーション・セクタの標準ビット・パターンを読み取っておこなう。また、MSEに代えてSERおよびAGCの増幅率を測定してもよい。¹⁰ 続いてブロック213ではMSEの値を基準値と比較する。MSEが基準値より小さい場合は、リアサインの原因はGMRセンサ以外にあると判断しブロック219に移行する。MSEを測定できない場合、およびMSEが基準値以上ある場合は、センサが劣化していると判断しブロック215でリセット電圧を設定して、ブロック217でGMRリセットを行う。
